Audi Q5 / SQ5 リアホイールアーチカバーのクリップ交換

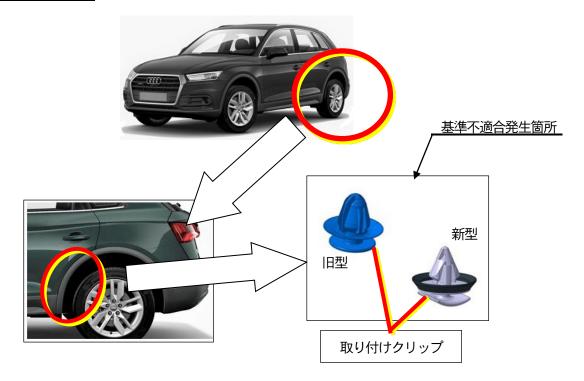
不具合発生箇所

リコール届出番号	外-3578	リコール届出日	2023年2月28日
基準不適合状態にあると	後部フェンダー内側の樹脂製力	バーにおいて、取り付けクロ	リップの形状が不適切なため、
認める構造、装置又は性能	走行振動等により取り付けクリ	ップが緩むことがあります。	そのため、当該クリップが外
の状況及びその原因	れ、最悪の場合、走行中に当該	樹脂製カバーが脱落するお	それがあります。
改善措置の内容	全車両、取り付けクリップを対	策品に交換します。

注: は、交換する部品を示します。
