Audi TT エンジンカバーの取り付け改修

サービスキャンペーン通知日	2023年11月2日
不具合の内容	原動機において、上部に取り付けられたエンジンカバー取り付け箇所の強度が不十分なため、「外-3392」の対策として、カバーを取り外した状態、あるいは納車時から未装着の状態となっています。
改善の内容	全車両、エンジンカバーの対策品を装着します。

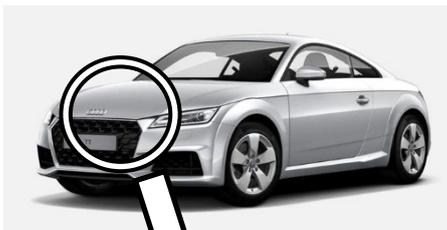
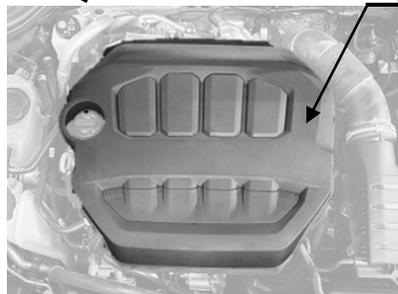
不具合発生箇所

エンジンカバー

注： は、装着する部品を示します。
