## リコール届出一覧表

リコール届出番号	外-3036	リコール開始日：準備出来次第	
届出者の氏名又は名称	Groupe PSA Japan株式会社 代表取締役社長 アンジェロ シモーネ (製作国： フランス共和国) (製作者名： オート Mobil・プジョー) (問い合わせ先：0120-840-240 プジョーコール)		
不具合部位（部品名）	動力伝達装置（トランスミッションオイルクーラーの冷却水ホース）		
基準不適合状態にあると認める構造、装置又は性能の状況及びその原因	トランスミッションオイルクーラーの冷却水ホースにおいて、ホースクランプの締め付け作業が不適切なため、当該クランプが正しく締め付けられていないものがある。そのため、当該ホース接続部より冷却水が漏れ、警告灯が点灯し、最悪の場合、冷却水が不足してオーバーヒートを起こすおそれがある。		
改善措置の内容	全車両、冷却水ホースのホースクランプを点検し、当該クランプが締め付けられていない場合は締め付ける。		
不具合件数	0 件	事故の有無	0 件
発見の動機	本国からの情報による。		
自動車使用者及び自動車分解整備事業者に周知させるための措置	<ul style="list-style-type: none"> <li>● 使用者 : 電話・ダイレクトメールにて通知する。</li> <li>● 自動車分解整備事業者 : 対象台数が極めて少数であり、全ての使用者を把握しているため、機関誌等への掲載は行わない。</li> <li>● 対策実施済車両 : 対策済車両には、運転者席側ドア開口部のドアロックストライカー付近に外-3036のステッカーを貼付する。</li> </ul>

## 改善箇所説明図

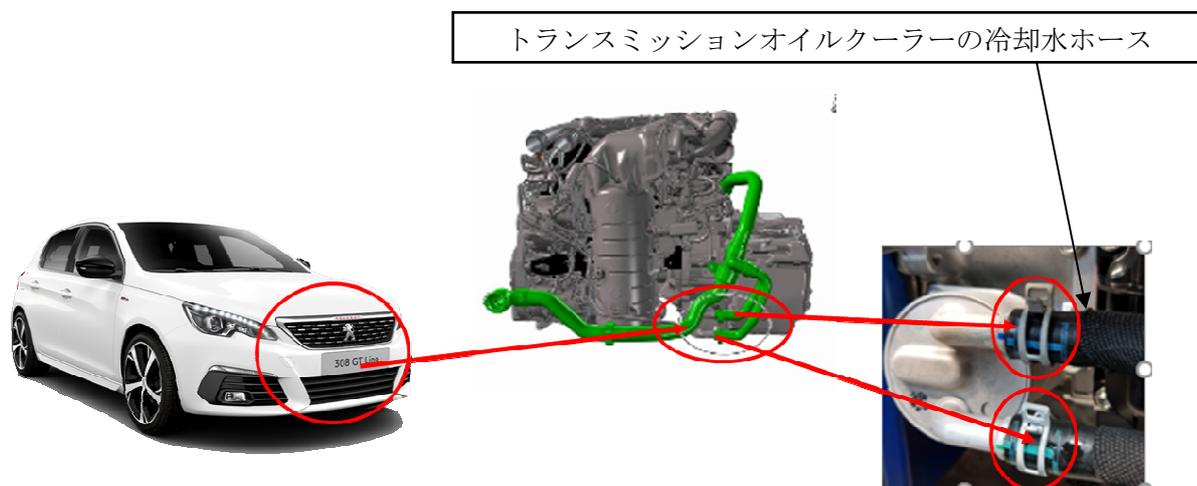
注：  は対策を施す箇所を示す

トランスミッションオイルクーラーの冷却水ホースにおいて、ホースクランプの締め付け作業が不適切なため、当該クランプが正しく締め付けられていないものがある。そのため、当該ホース接続部より冷却水が漏れ、警告灯が点灯し、最悪の場合、冷却水が不足してオーバーヒートを起こすおそれがある。

全車両、冷却水ホースのホースクランプを点検し、当該クランプが締め付けられていない場合は締め付ける。

運転席側ドアロックストライカー上側の固定ボルトの頭に黄色のペイントをする。
